Beschilderde plafonds, Leliegracht 35

Door Jasmijn Krol

17de eeuws plafond in 'knorpelstijl'

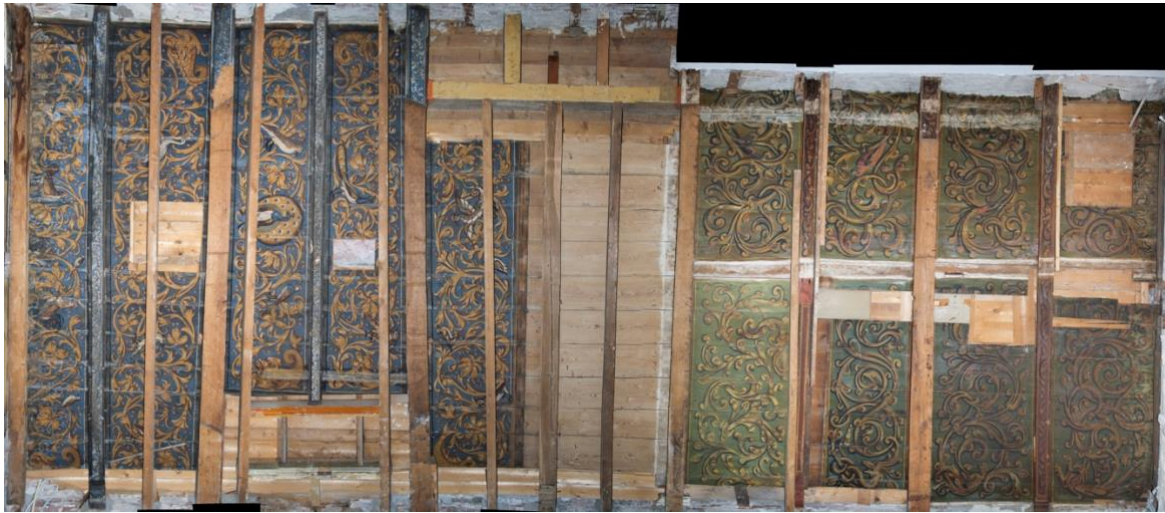
In, wat nu een grote ruimte is, zie je duidelijk aan de schildering op het plafond dat de ruimte oorspronkelijk in twee ruimtes was verdeeld: een voor-en een achterkamer.

Afb. 1 De twee beschilderde plafonds van Leliegracht 35, overzichtsfoto door Vidar Thijssen

Het beschilderde plafond kan ons veel vertellen: door bijvoorbeeld goed naar de schildering te kijken, dat gekaderd is met een biesje, is bijvoorbeeld goed te zien waar de muren oorspronkelijke stonden en dat de schildering eigenlijk nog groter was, waarschijnlijk zit er nog een deel verscholen onder het stucplafond van de huidige gang. Aan de eikenhouten balken, waar grote delen uit weg gehakt zijn valt ook veel geschiedenis af te lezen. Toen er in de 18^{de} eeuw een uitbouw aan de achterzijde kwam, is er ook een nieuw stucplafond ingezet in de achterkamer. Voor het ophangen van het stucwerk zijn er in vier balken grote delen weggehakt in een vorm dat een ovaalvormig stucwerk verraadt. Dit is helaas ten koste gegaan van de beschilderde balken en van een aantal sleutelstukken. En zo laat het plafond zich lezen en interpreteren, verteld Han Jacobs, hout en meubelrestaurator. Waarschijnlijk is er in de 20ste eeuw een systeemplafond ingezet waarvoor er grote balken van vurenhout tussen de oorspronkelijke balken zijn ingezet. Deze vuren balken zijn onbeschilderd en erg storend voor het oog omdat zij de oorspronkelijke schildering onderbreken. Wat ook als storend ervaren kan worden zijn de talloze gesmede nagels die gebruikt zijn bij de installatie van de bovenliggende vloerdelen en die nu in grote getalen door de schildering heen komen. De behandeling die door Han Jacobs wordt voorgesteld is een behandeling waarbij door het herstellen van beschadigde onderdelen, de houten drager en de 17^{de} -eeuwse bouwelementen en het 17^e-eeuwse schilderwerk maximaal worden behouden. Zo zou er bijvoorbeeld een reconstructie van ontbrekende onderdelen nodig zijn en ook zouden de storende en onnodige elementen verwijderd moeten worden.

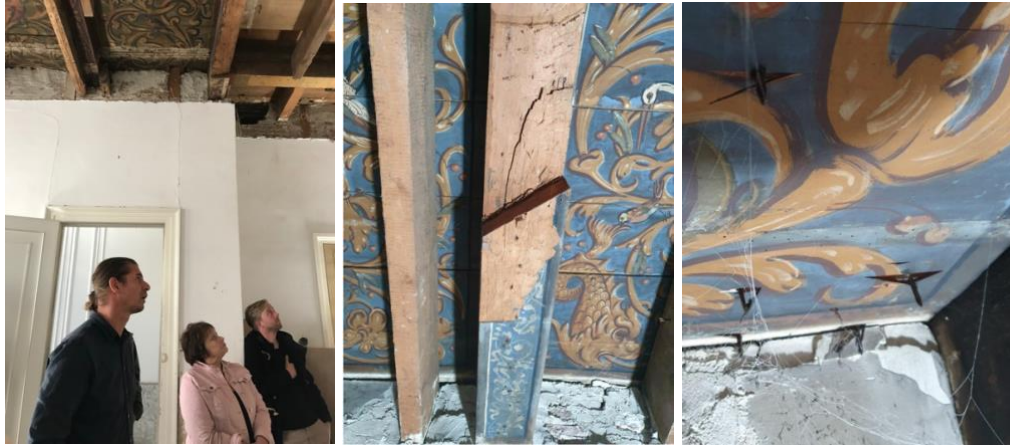
Afb.2 Han Jacobs licht verschillende opties voor de te reconstrueren balkstukken toe. Foto auteur.

Afb.3 Balk die grotendeels is uitgehakt ter bevestiging van het stucplafond. Foto Han Jacobs.

Afb.4 Doorgeslagen nagels aan onderzijde plafond. Foto Han Jacobs.

Maar wat ook van belang wordt geacht is dat het plafond voldoet aan bouwtechnische eisen zodat het in de toekomst gebruikt en belast kan worden. Er is een test behandeling gedaan waarbij een balk van vurenhout is verwijderd. Doormiddel van berekeningen is er gekeken in hoeverre de oorspronkelijke balken de constructie kunnen dragen. Om deze balken weer hun kracht terug te kunnen teruggeven en dat het plafond en de vloerdelen daarboven gedragen kan worden moeten de lege stukken worden aangevuld. De grote vraag, die Han ook stelde aan de aanwezige, is hoe dit het beste gedaan kan worden. Want vooral de praktische kant van het inzetten van zo'n groot stuk hout is nogal een uitdaging, daarom dat er gekeken moet worden naar alternatieven mogelijkheden. Naast de praktische kant, werd ook de materiaalkeuze en het visuele aspect besproken. De oorspronkelijk balken zijn van eikenhout en de plafondelen van vurenhout. Met wat voor soort hout de aanvullende delen zullen worden aangevuld kent meerdere opties: zowel vuren als eikenhout maar dan oud, hergebruikt of juist nieuw hout? Hergebruikt hout zal een authentiekere uitstraling hebben, nieuw hout zou juist meer opvallen. Of de gereconstrueerde houten delen beschilderd gaan worden met een reconstructie is ook zeer bepalend voor de keuze en daarom is de dialoog zo belangrijk tussen de restauratoren van deze verschillende disciplines. De ene keuze beïnvloed namelijk de andere keuze en andersom. En daarom werd het woord overgedragen aan Martine Posthuma de Boer, zij deed samen met Karin van der Lem, beide restauratoren Historische Binnenruimte afgelopen zomer onderzoek naar de conditie van de schilderingen. De schilderingen op het plafond en de balken van het blauwe plafond hebben een matte uitstraling en zijn niet vernist. De verflaag is sterk vervuild en enorm watergevoeligheid zoals ook goed te zien aan eerder geleden waterschade dat op sommige plekken van het plafond sterk zichtbare en storend vlekken laat zien.

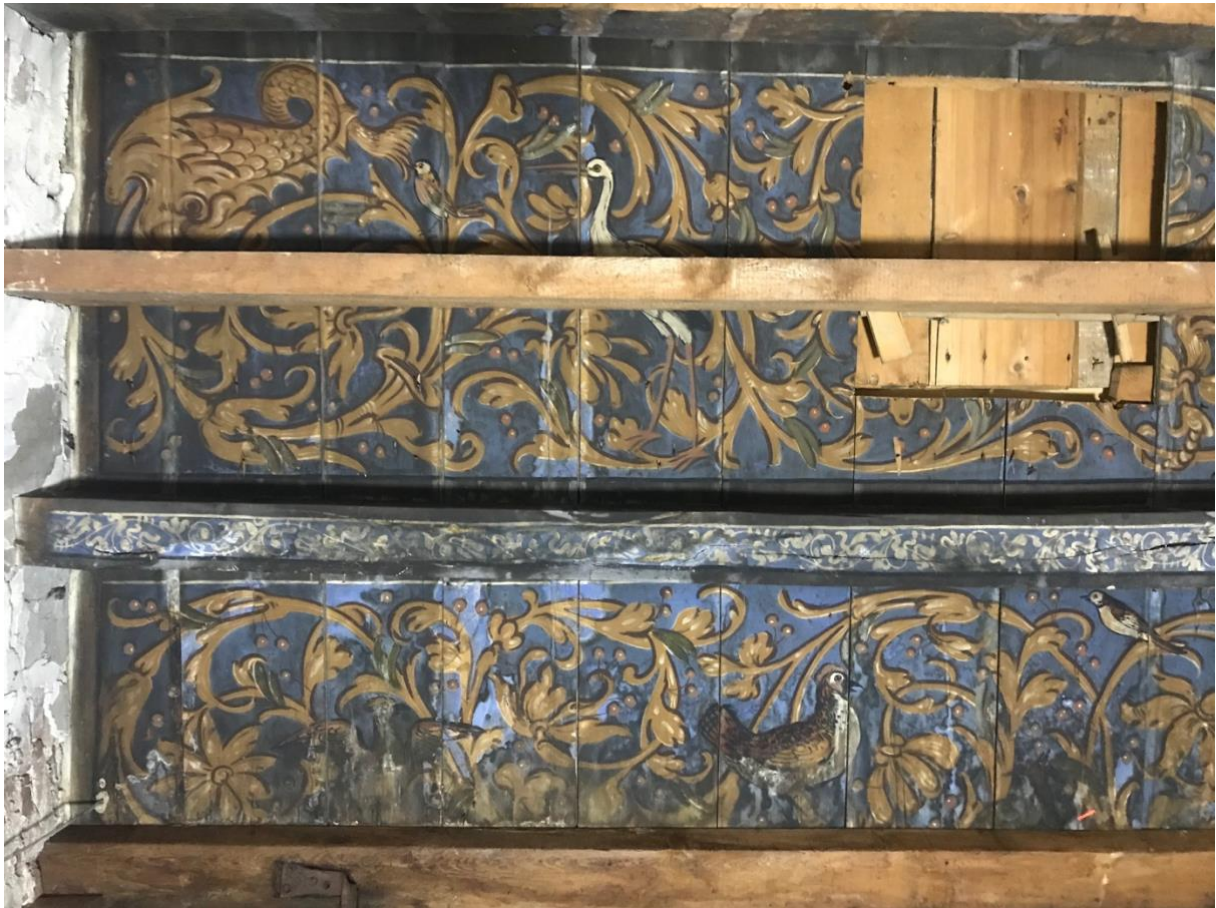
Afb.5 Detail van het blauw beschilderde plafond met in de 20^{ste} eeuw toegevoegde balken. Foto auteur.

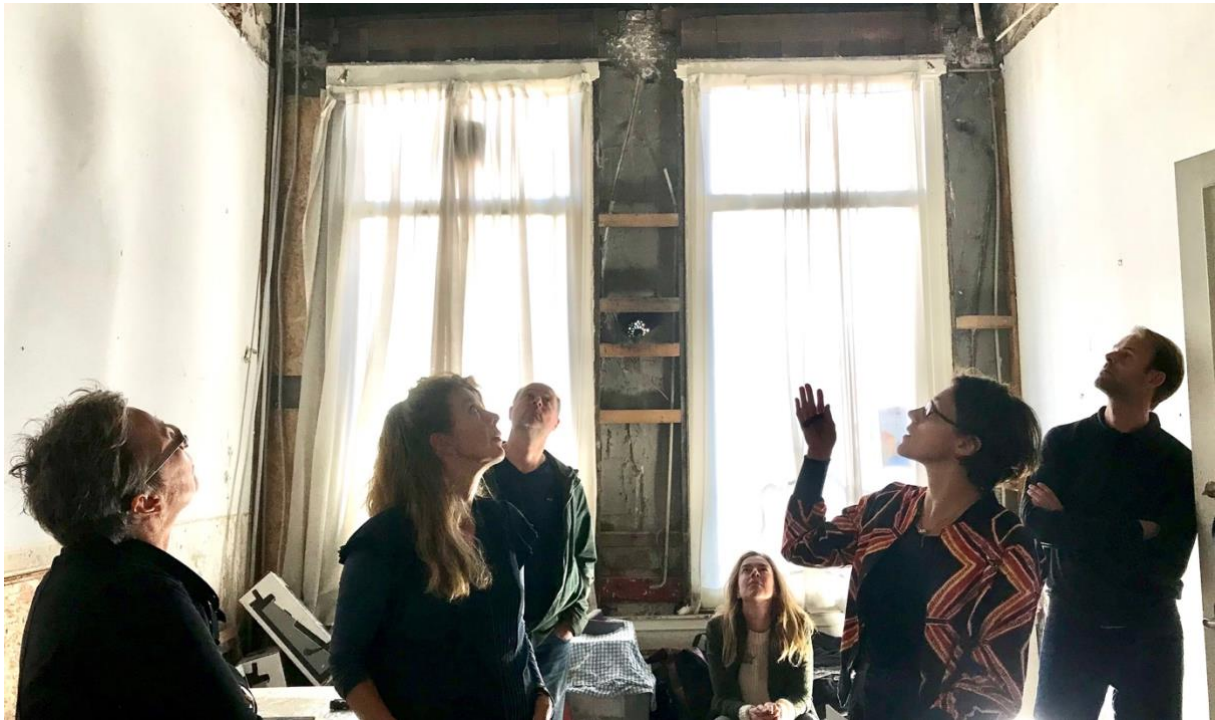
Afb.6 Karin van der Lem en Martine Posthuma de Boer lichten de pilot restauratie van het groene plafond toe. Foto auteur.

Een plafond als deze is een grote uitdaging om te reinigen, de ongebonden pigmenten zijn erg gevoelig daarom is er eerst uitvoerig getest en is er gekeken naar verschillende mogelijkheden om de verf te consolideren. Wat retoucheren betreft zijn er nogal wat vraagstukken.

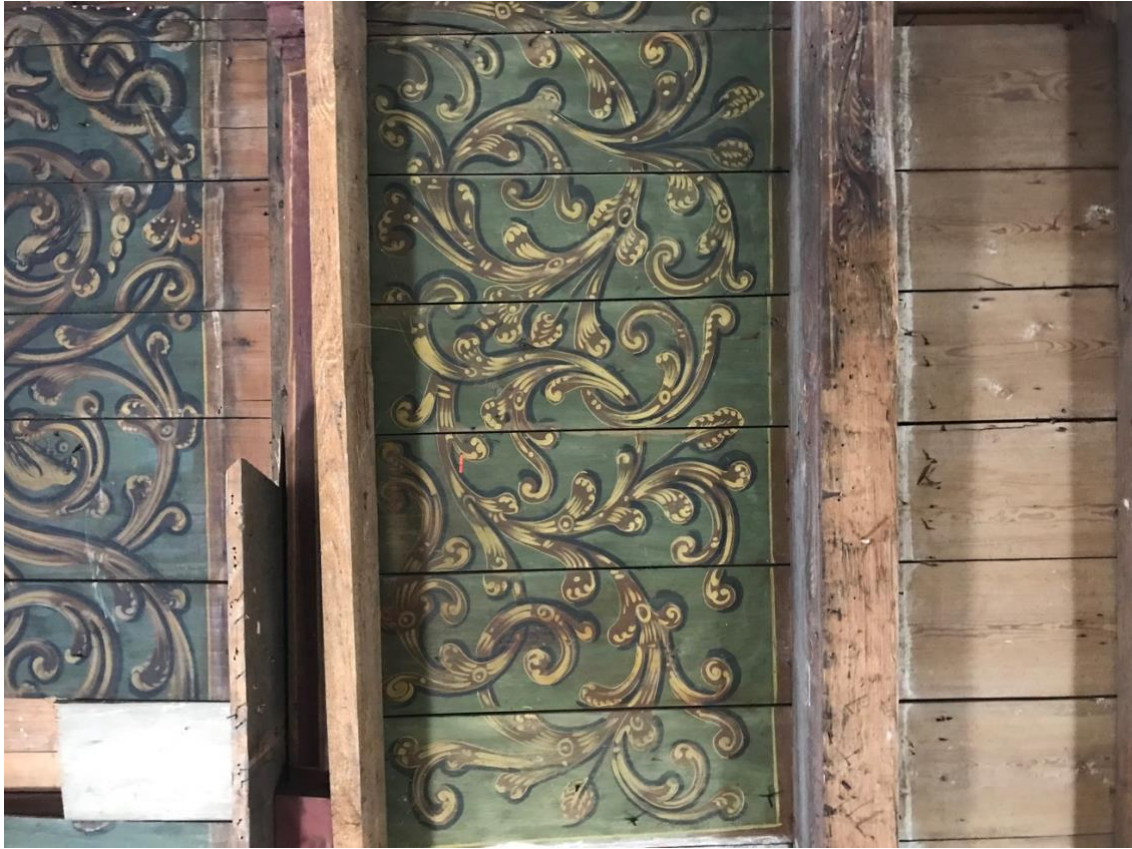
Afb.7 Detail van het groene plafond met vlekkerige vernis. Foto auteur.
